# **Oulun elastisten vaihteiden seurantamittaukset**

Väyläviraston tutkimuksia 18/2019

**Avainsanat:** Vaihde, Elastisuus, Monitorointi

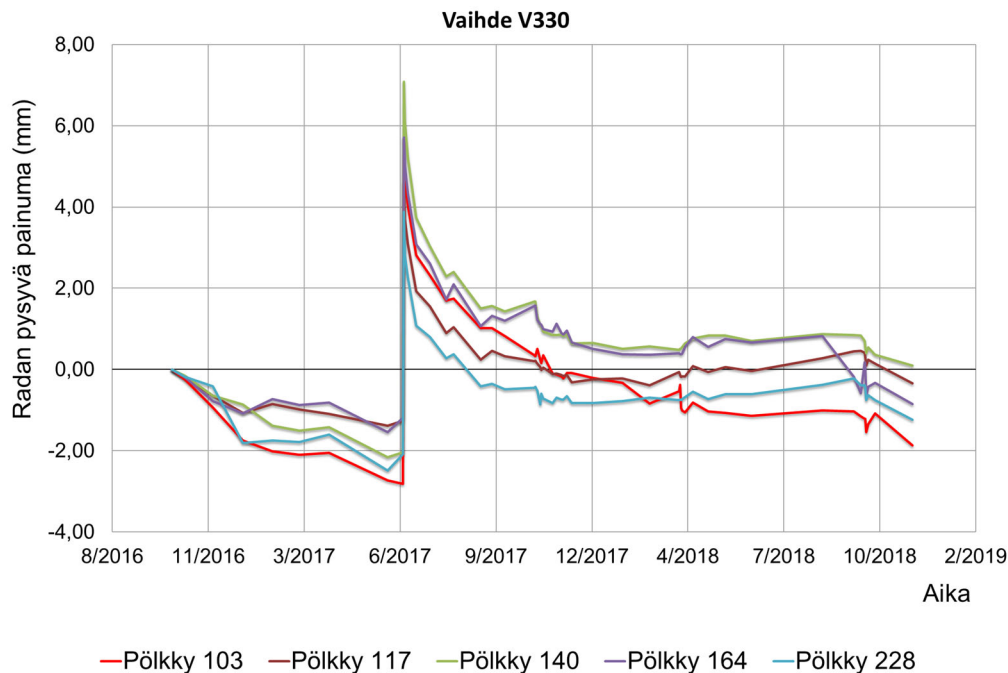
Kuva 35. Pistemäisillä antureilla mitattu radan pysyvä painuma vaihteessa V330.

Analysoitaessa vaihteen V330 tilannetta ennen tukemishetkeä, huomataan pölkkyjen pysyvän painuman kehittyneen ensimmäisen vajaan vuoden aikana hyvin tasaisesti noin 1–3 mm. Yksikään anturoitu pölkky ei siis todellisuudessa ole painunut tällä ajanjaksolla juuri lainkaan, mutta silti vaihtealue on päätetty tukea elinkaaren kannalta aikaisessa vaiheessa. Myöskään Nokelan alueen EMMA-datat eivät anna viittauksia siitä, että prototyyppivaihteiden kohdalla olisi ollut ehdotonta tukemistarvetta kesällä 2017. EMMA-vaunun mittauskäyrissä näkyy jo joulukuusta tukemishetkeen asti D-virherajan ylittävää kallistus- ja kierousvirhettä vaihteiden yhteisellä takajatkosalueella. Tämä johtuu pääosin siitä, että pitkät vaihdepölkkyt painuvat aina väistämättä kuormitetulta puoleltaan hieman enemmän kuin toiselta puolelta kuvan 34 mukaisesti ja tämä voi luoda pölkkyyn kallistusvirhettä. Näissä kummassakin vaihteessa kuormitetumpi puoli on vaihteen poikkeava reitti, jolloin pölkkyt ovat hieman "vinossa" poikkeavan reitin suuntaan. Kierousvirhe on vuorostaan suoraa seurausta siitä, että tällä alueella pölkkyt vaihtuvat noin 5 metrin matkalla vaihteen V331 pitkistä vaihdepölkkyistä lyhyisiin pölkkyihin ja jälleen uudelleen vaihteen V330 pitkiin pölkkyihin. Pitkän pölkyn kallistus poistuu siis käytännössä yhden pölkyn matkalla ja palaa 5 metrin päästä vastakkaisen merkkisenä seuraavan vaihteen pitkien pölkkyjen johdosta, jotka ovat painuneena oman poikkeavan reitin puolelleen.

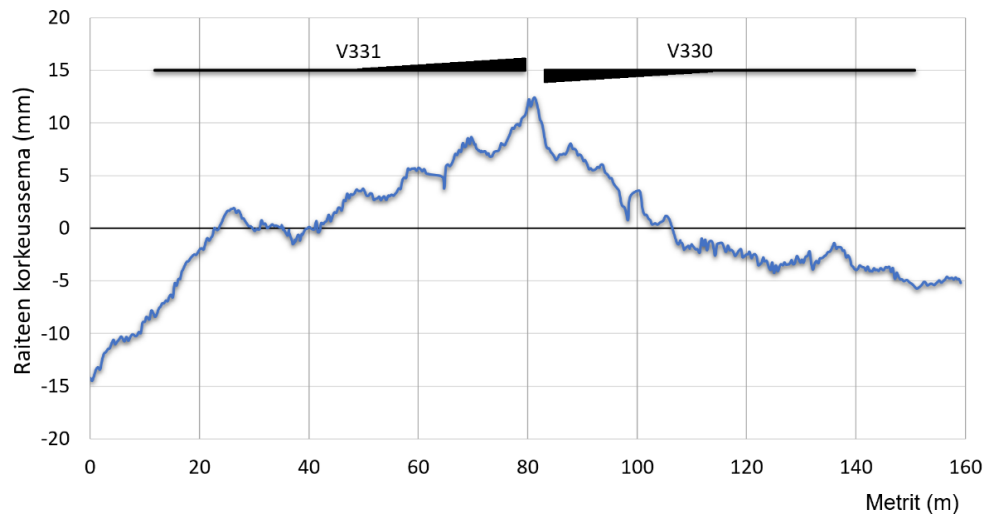
Kuva 37. Geometriavaunulla mitattu raiteen keskilinan korkeusasema kallistus vaihteiden yhteiseltä suoralta reitiltä.

Kuten kuvasta 37 voidaan havaita, vaihde V331 on asennettu vertailugeometriaan nähden hieman nousevasti ja vaihde V330 vuorostaan laskevasti. Tämä luo melko terävän geometrian muutoskohdan vaihteiden välialueelle, jossa itseasiassa EMMA-ajojenkin mukaan on havaittu D-virherajan ylittävää korkeuspoikkeamaa sekä vasemmassa että oikeassa kiskossa syksystä 2018 alkaen. Vaihteet ovat siis yksittäisinä elementteinä kohtalaisen suorassa, mutta vaihteita ei ole keskenään saatu asemoitua riittävän hyvin. Vaihdos elementistä toiseen aiheuttaa siis hyvin paikallisen ja lyhyen ongelmakohteen, jonka korjaaminen tukemallakin voi olla lopulta aika hankalaa, sillä sen korjaaminen vaatisi periaatteessa kummankin vaihteen asentovirheen korjaamisen.

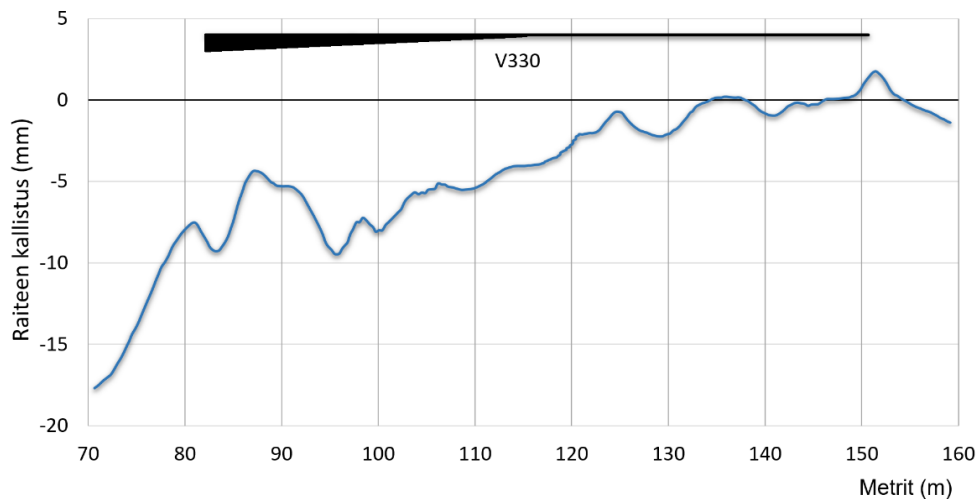
Kuva 39. Geometriakärryllä mitattu raiteen kallistus vaihteen V330 poikkeavalta reitiltä. Kallistuksen positiivinen arvo tarkoittaa sitä, että kasvaviin kilometreihin päin kuljettaessa oikea kisko on korkeammalla.

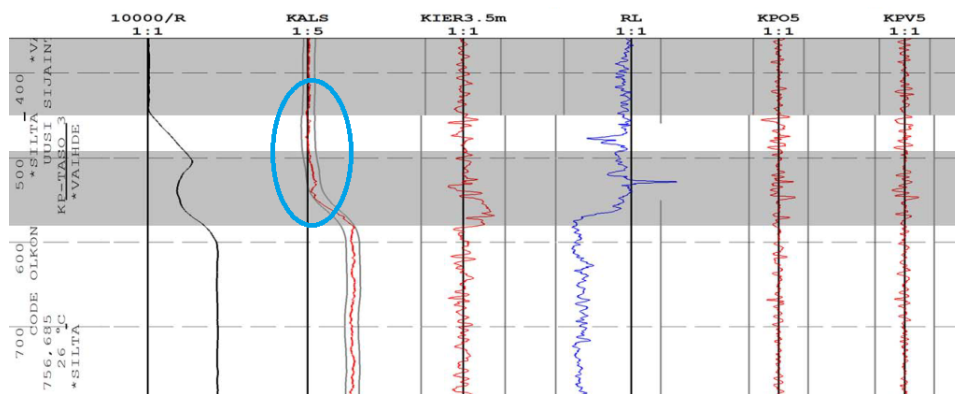
Kuva 41. Rataosalla Oulu-Kontiomäki mitattu EMMA-mittakäyrä. Sinisen ympyrällä korostettuna raiteen kallistuksen arvot vaihteen V330 poikkeavalla reitillä.

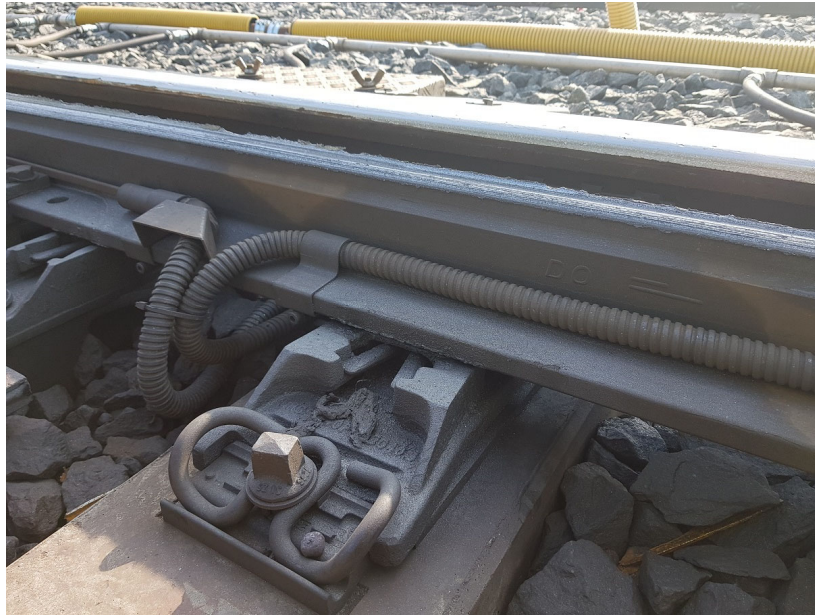
Kuva 42. Vaihteen V331 poikkeavan puolen kielisovituksen kulumistilanne elokuussa 2018.

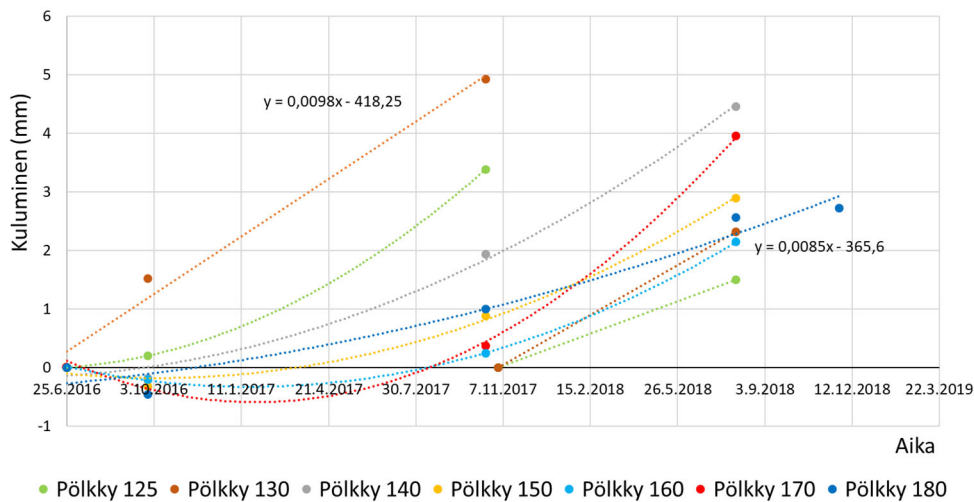
Kuva 52. Vaihteen V330 välikiskoalueen sivukuluminen aikavälillä 26.9.2016–27.11.2018.

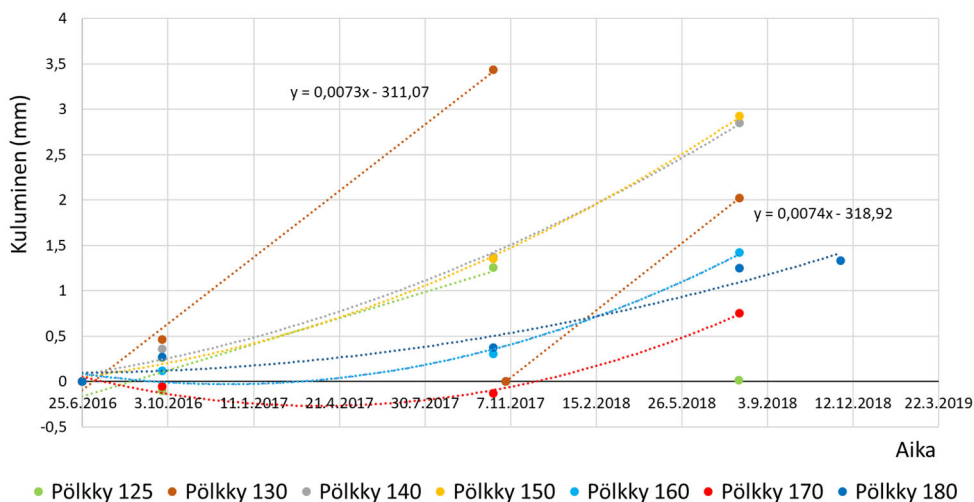
Kuva 53. Vaihteen V331 välikiskoalueen sivukuluminen aikavälillä 26.9.2016–27.11.2018.

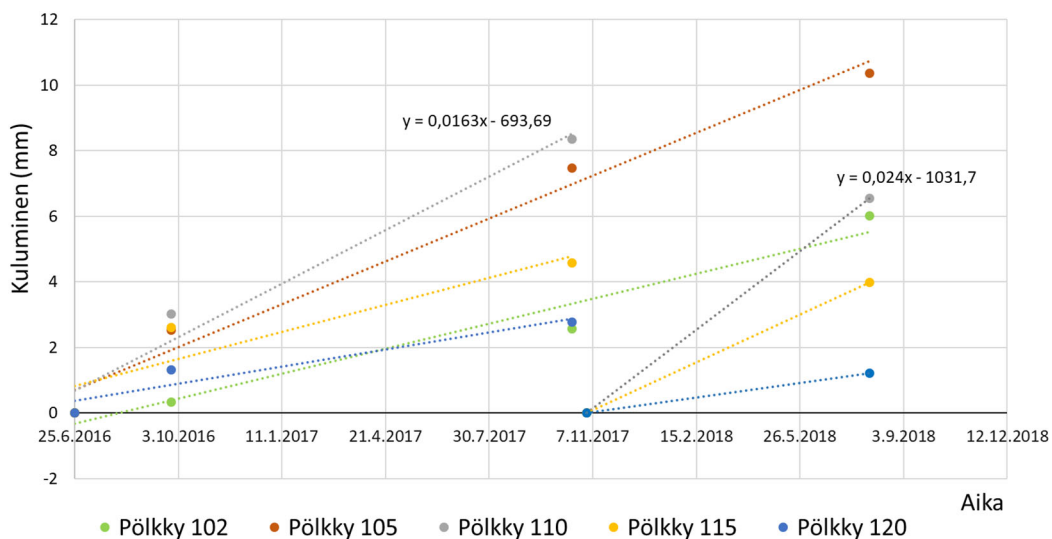
Kuva 54. Vaihteen V330 kielisovitusalueen sivukuluminen aikavälillä 26.9.2016–1.8.2018.

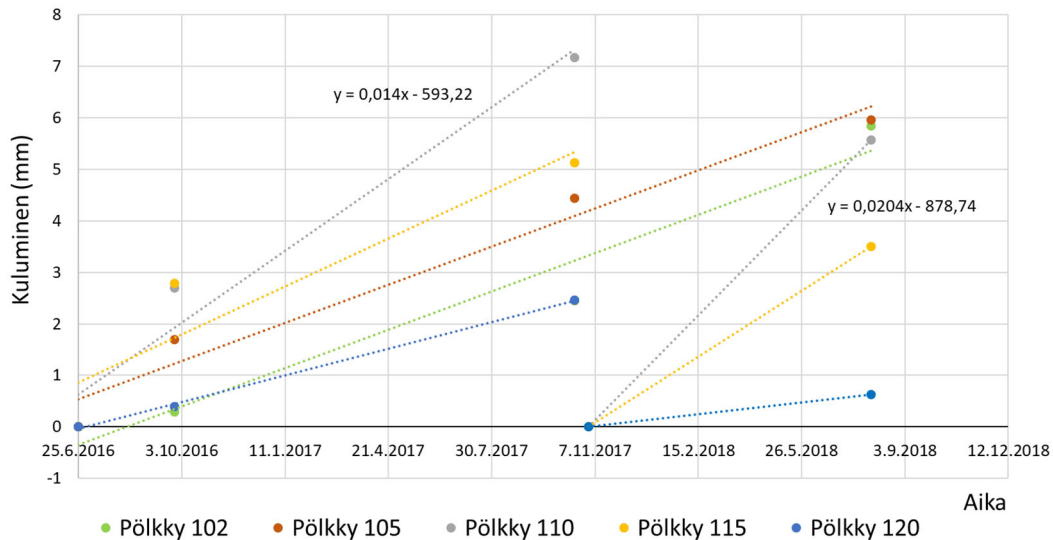
Kuva 55. Vaihteen V331 kielisovitusalueen sivukuluminen aikavälillä 26.9.2016–1.8.2018.

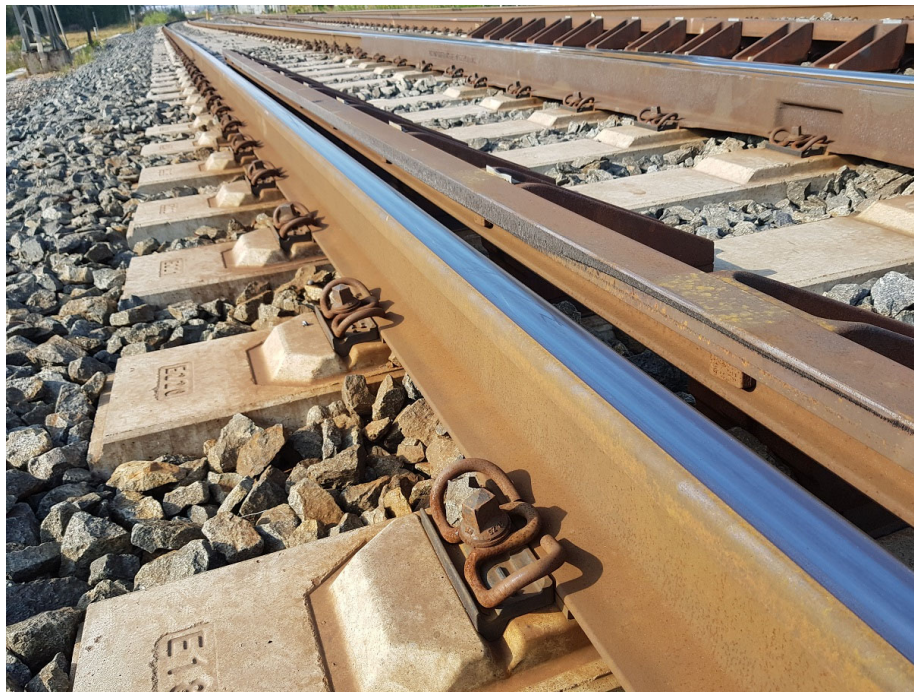
arvot ovat vuorostaan pysyneet kuta kuinkin muuttumattomana. Tämä selittyy sillä, että ahdasta laippavälystä kuluttaa juuri GOST-standardin mukainen kapea pyöräkerta, jota liikkuu ainoastaan vaihteen poikkeavalla reitillä. Vaihteen suoralla reitillä kulkee pelkästään suomalaista henkilö- ja tavaraliikennettä, joiden suomalaiset leveät pyöräkerrat (laippojen sisäpintojen välinen minimietäisyys 1442) eivät ota kontaktia siipikiskojen sivupintoihin risteystä ylitettäessä (Liikennevirasto 2012).

Kuva 60. Vaihteen V331 poikkeavan reitin vastakisko elokuussa 2018.
